**Liegenschaft In den Hagenbuchen 8
4144 Arlesheim**

**BERICHT
Rissbeurteilung Westwohnung Dachgeschoss**

Sprenger & Partner
Bauingenieure SIA USIC
Mattweg 28
4144 Arlesheim

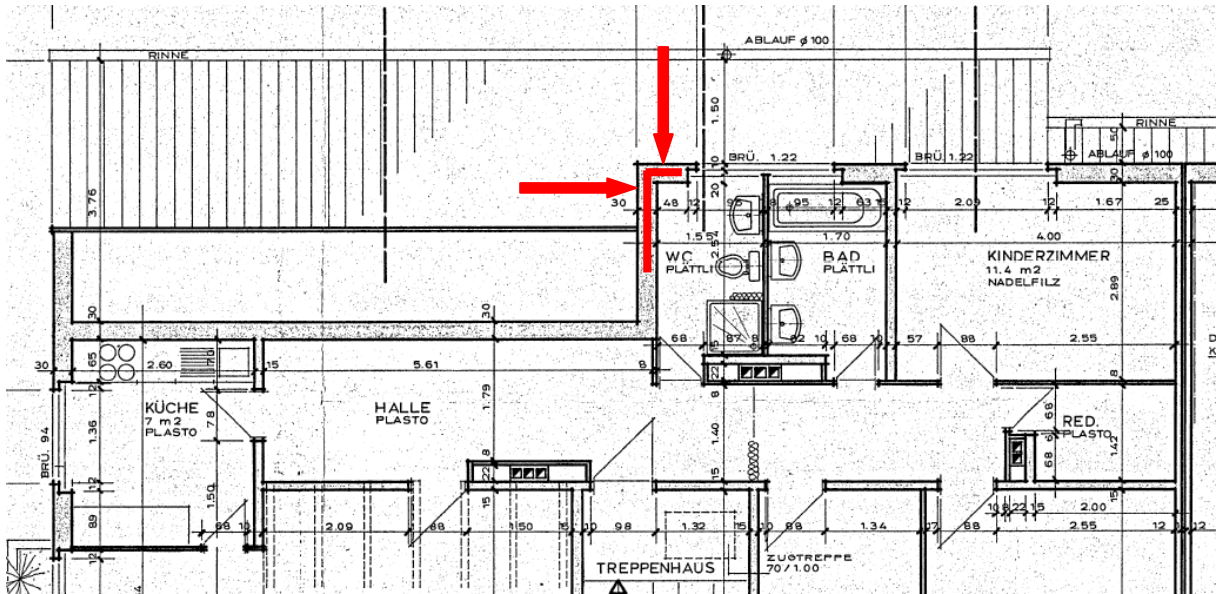
- Beim WC-Raum verläuft in der Gebäudeecke ein horizontaler Wandriss, welcher um die Wandcke führt (Abb. 2-5). Dieser ist von innen nach aussen durchgehend, so dass bei Starkregen Wasser in den WC-Raum eindringt. Die Rissweite beträgt bis ca.3.5 mm.

- Der Riss in Abb. 2-5 verläuft horizontal um die Wandecke. Wir vermuten, dass es sich hier um einen Riss handelt, welcher auf Grund abhebender Kräfte in der Ecke der Betondecke auftritt. Diese entstehen häufig bei Flachdächern mit geringer Auflast, was im vorliegenden Fall zutrifft. Eine Kombination mit unterschiedlichen Temperatúrausdehnungen der Betondecke und dem Backsteinmauerwerk kann dabei nicht ausgeschlossen werden.

- Durch den Riss wird die Gebäudestatik nicht eingeschränkt. Durch das Eintreten von Wasser bei Starkregenereignissen nimmt die Tragstruktur jedoch langfristig Schaden. Abgesehen davon kann eintretendes Wasser in Innenräumen nicht akzeptiert werden.

Abb. 2: Grundriss mit Wandriss Eckwand WC

- Als Massnahme schlagen wir vor, denn Riss auszuinjizieren. An der Fassade und auf der Innenseite sollte jeweils eine Fuge vorgesehen werden. Diese muss so ausgebildet werden, dass sie unterschiedliche Temperatúrausdehnungen überbrücken kann und gleichzeitig verhindert, dass weiterhin Wasser eindringt. Vor Ausführung der Sanierungsarbeiten ist sicherzustellen, dass das Mauerwerk trocken ist.

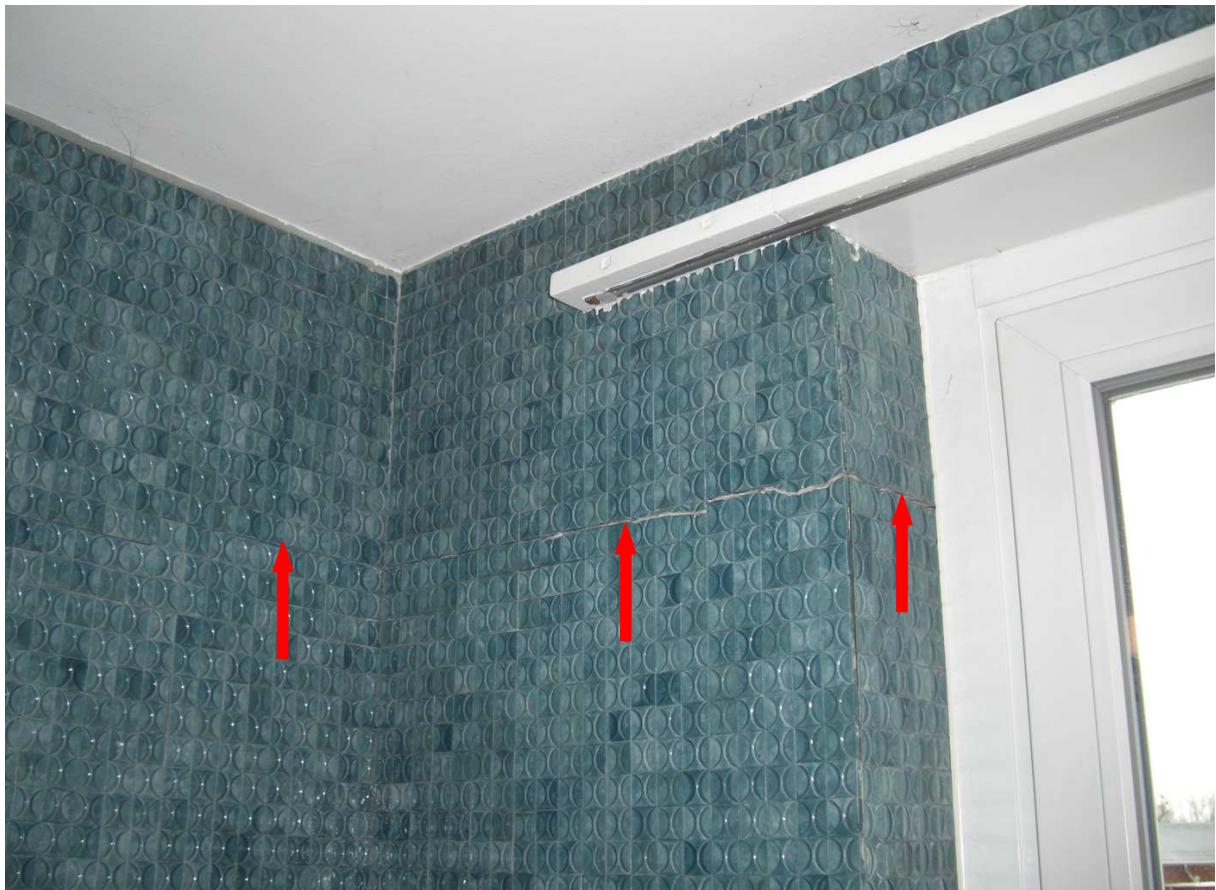
Abb. 3: Innenansicht Wandriss Eckwand WC

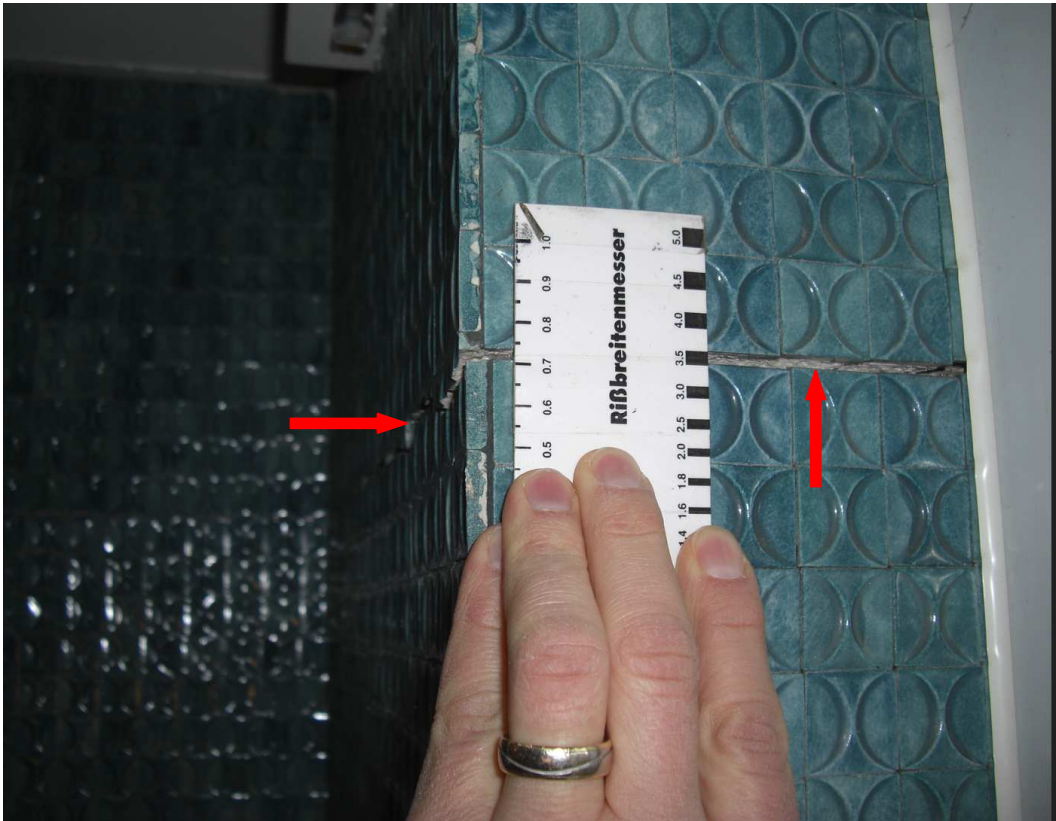
Abb. 4: Stirnseite Fensteröffnung Wandriss Eckwand WC

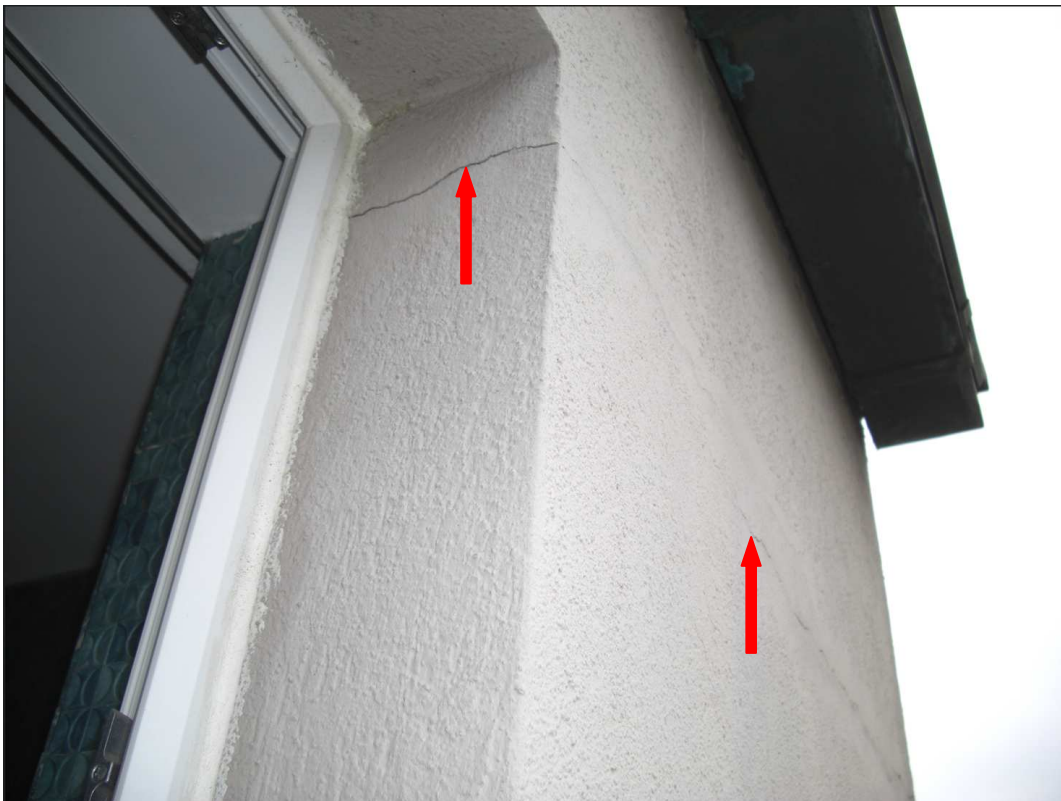
Abb. 5: Aussenansicht Wandriss Eckwand WC

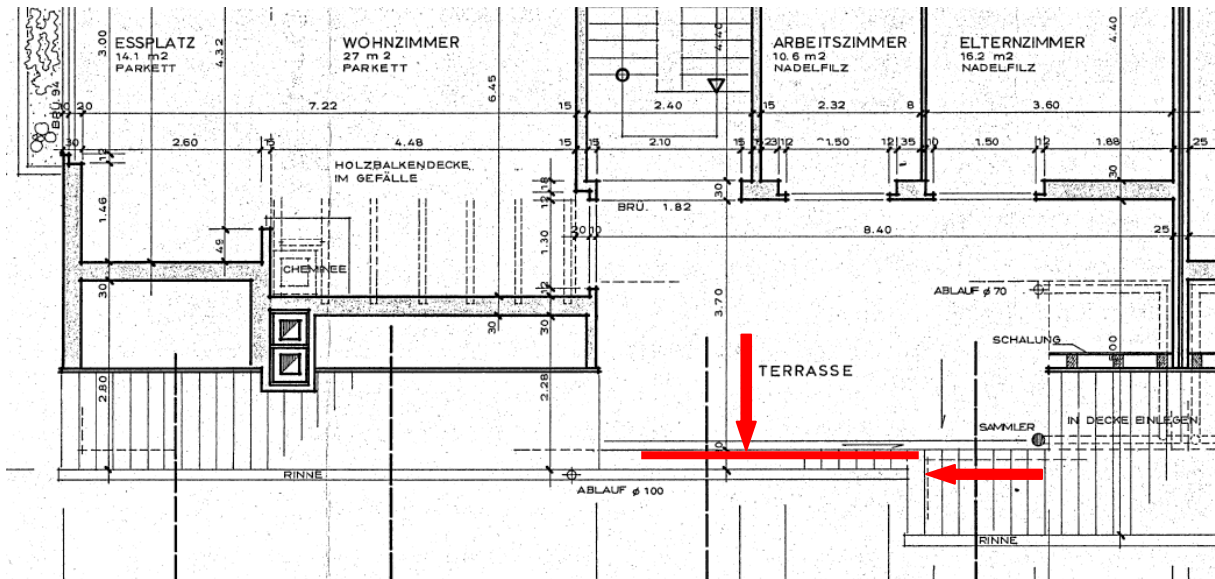
- Bei der Terrassenbrüstung ist von aussen ein horizontaler Fassadenriss sichtbar (Abb. 6-8). Da der Riss nicht zugänglich war, konnten keine genauen Aufnahmen vorgenommen werden. Wir vermuten jedoch, dass sich der Riss auf Niveau OK Betondecke / UK Brüstung befindet und über die gesamte Brüstungslänge verläuft.

- Der Riss in Abb. 6-8 verläuft ungefähr auf Niveau OK Betondecke / UK Backsteinbrüstung. Wir gehen davon aus, dass es sich um einen horizontalen Temperatürriss handelt. Dieser entsteht, wenn sich zwei verschiedene Baustoffe (Beton / Backsteinmauerwerk) bei Temperaturveränderungen unterschiedlich ausdehnen. Der Riss entsteht entlang der Kontaktfläche der beiden unterschiedlichen Materialien.

- Durch den Riss wird die Gebäudestatik nicht eingeschränkt. Es handelt sich vielmehr um ein ästhetisches Problem, welches jedoch langfristig durch eindringendes Wasser zu Schäden führen kann.

Abb. 6: Grundriss Fassadenriss Brüstung Terrasse DG

- Als Massnahme schlagen wir vor, im Übergangsbereich Betondecke / Backsteinbrüstung eine Fuge vorzusehen. Diese muss so ausgebildet werden, dass sie unterschiedliche Temperatúrausdehnungen überbrücken kann und gleichzeitig verhindert, dass weiterhin Wasser eindringt. Auf der Terrassenseite ist die Dachabdichtung beim Übergang Betondecke / Backsteinbrüstung durch einen Abdichtungsexperten zu überprüfen.

Es sollte sichergestellt werden, dass diese intakt ist. Falls dies nicht der Fall ist, sollte diese durch eine Abdichtung ersetzt werden, welche die unterschiedlichen Temperaturendehnungen überbrücken kann. Der vorhandene Riss kann ausinjiziert werden.

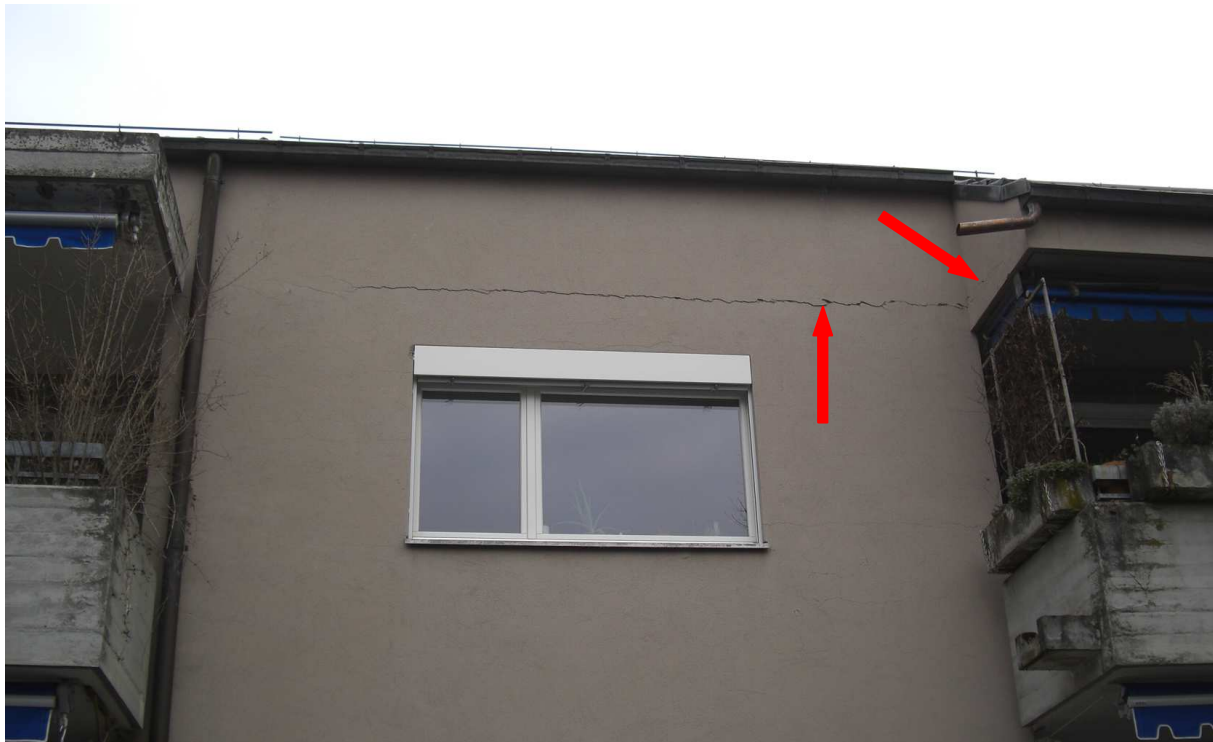
Abb. 7: Fassadenriss Brüstung Terrasse DG

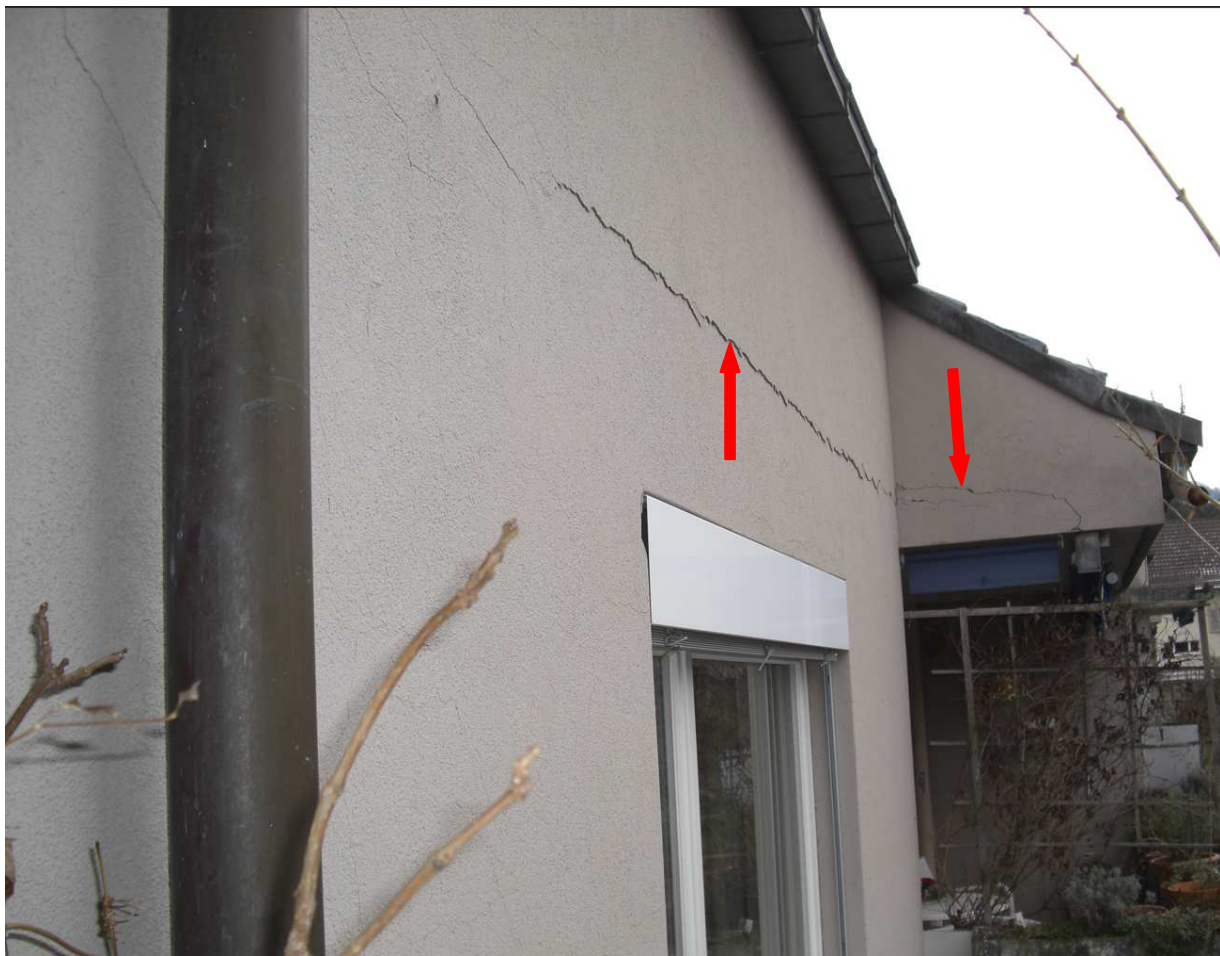
Abb. 8: Fassadenriss Brüstung Terrasse DG

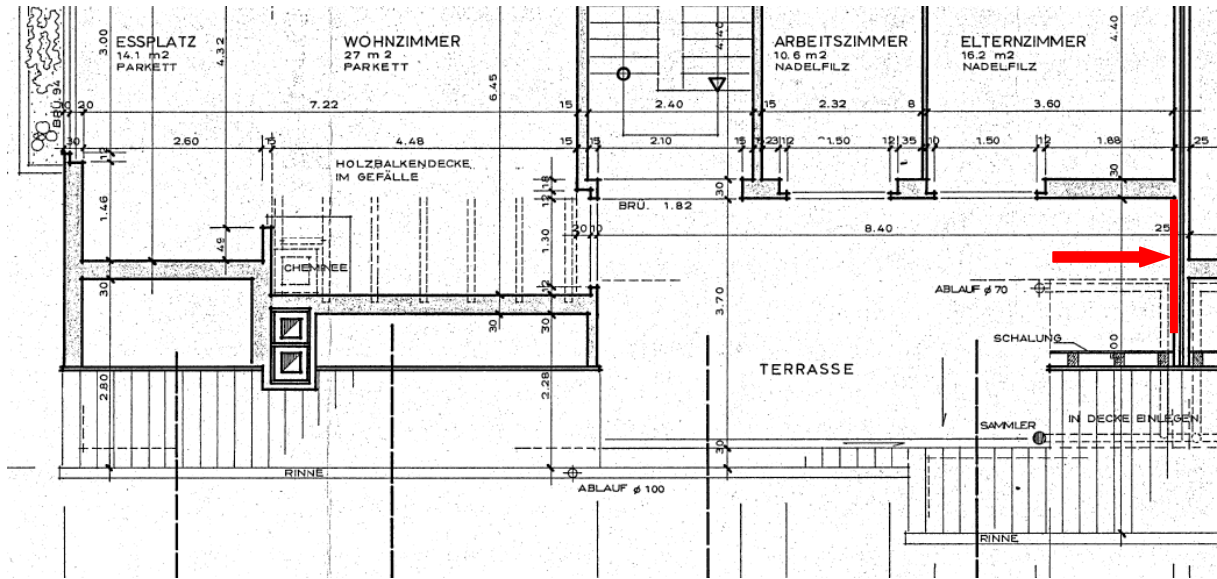
- Bei der Gebäudetrennwand im Aussenbereich der Terrasse ist ein abgestufter Riss sichtbar (Abb. 9-10).

- Der Riss in Abb. 9-10 verläuft abgestuft von der Deckenstirn in Richtung Aussenwand der Wohnung. Wir gehen davon aus, dass es sich um einen Temperaturriss handelt. Die Abstufung hat mit der Geometrie der Backsteinwand und der Deckenauskrantung zu tun.
- Durch den Riss wird die Gebäudestatik nicht eingeschränkt. Es handelt sich vielmehr um ein ästhetisches Problem.
- Massnahmen sind unseres Erachtens nicht notwendig. Falls eine Sanierung gewünscht wird, kann der Riss mit Putz und einem Netz überbrückt werden.

Abb. 9: Grundriss Riss Gebäudetrennwand Bereich Terrasse Dachgeschoss

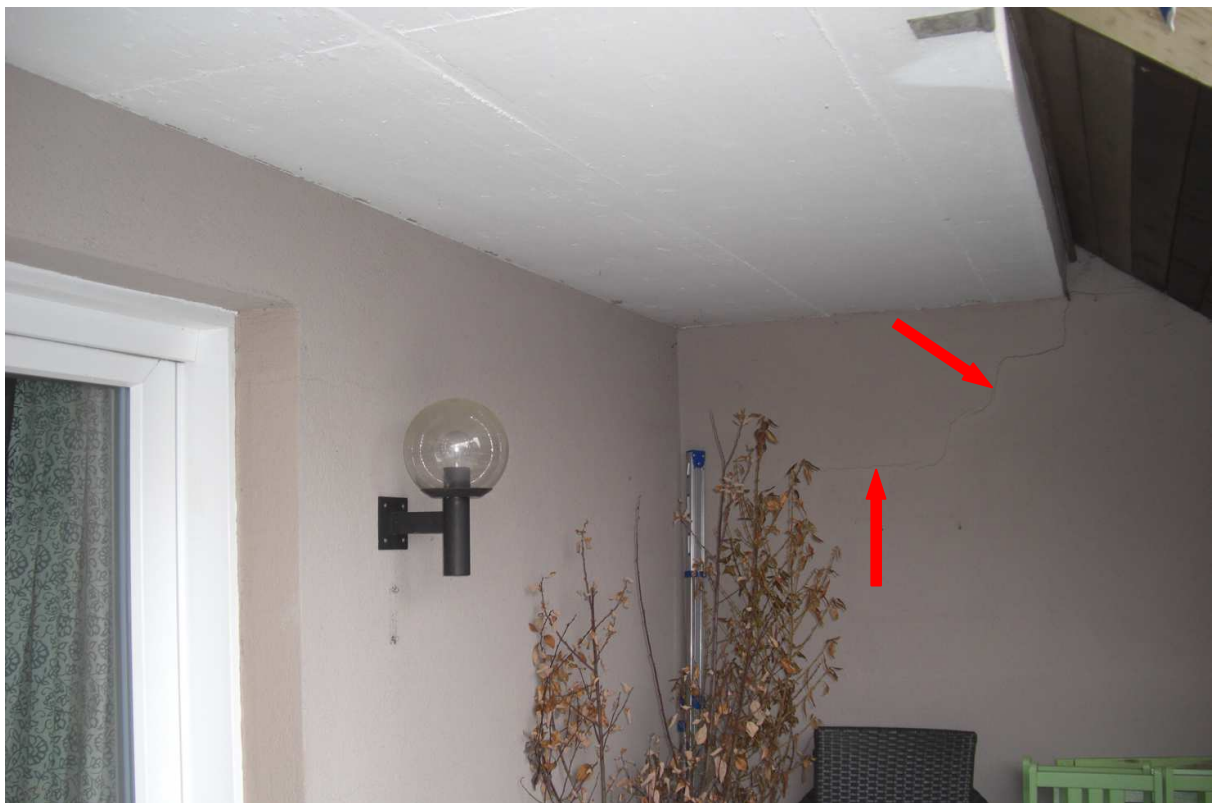
Abb. 10: Ansicht Riss Gebäudetrennwand Bereich Terrasse Dachgeschoss

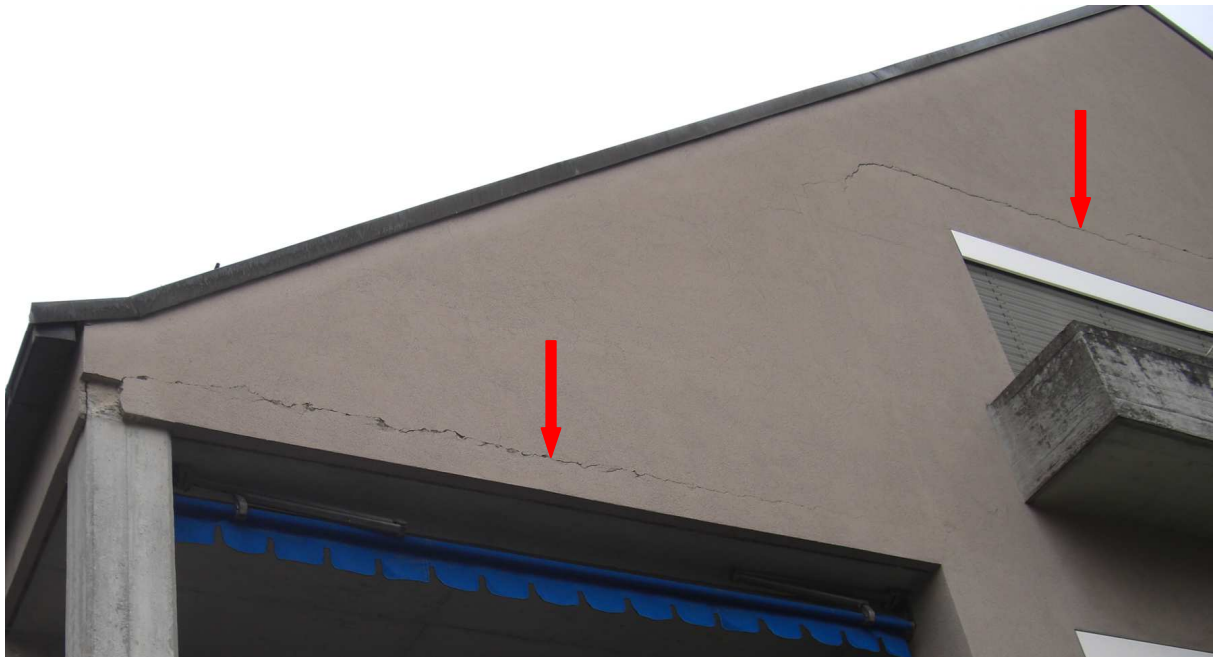
- In den Fassaden gibt es diverse Risse, welche horizontal auf Niveau OK Betondecke / UK Backsteinwand verlaufen (Abb. 11). Wir gehen davon aus, dass es sich dabei ebenfalls um Temperaturrisse handelt (analog Riss Terrassenbrüstung). Gemäß den Schalungsplänen gibt es keine eigentliche Isolation. Die Betondecken laufen ohne thermische Trennung von innen nach aussen. An den Deckenstirnen ist jeweils eine 10mm Spaltplatte vorhanden. Bei den Fensterbereichen sind an den Deckenunterseiten jeweils 10mm bzw. 20mm dicke Korkplatten angebracht (Abb. 12). Beim Mauerwerk ist gar keine Isolation ersichtlich. Ob es sich beim Mauerwerk um Isoliersteinmauerwerk handelt, ist in den Bestandsplänen nicht ersichtlich. Isolationstechnisch ist die vorhandene Situation ungünstig.

Abb. 11: Generelle Fassadenrisse
