KANALUNTERSUCHUNG

AUFZEICHNUNGSPROTOKOLL

Objekt : MFH
Strasse : In den Hagenbuchen 8
Ort : 4144 Arlesheim

Haltungsinspektion - 07.08.2020 - H 01

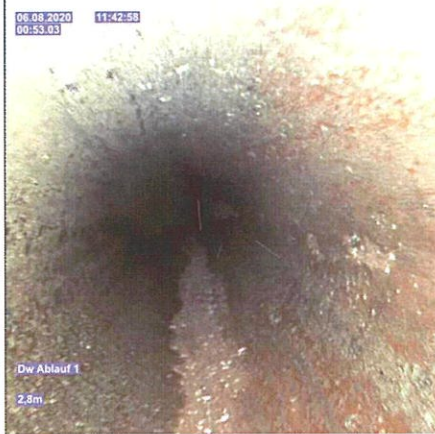
H
01_42211fc3-6e51-41bf-b8e9-57aca68bcf40_20200807_1041
03_772.jpg, 00:00:53, 2.80m
Allgemeinzustand, Fotobeispiel von 12 Uhr bis 12 Uhr

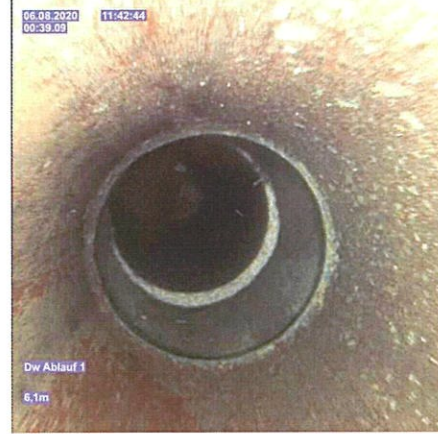
H
01_414c824c-9acb-4223-b5aa-4aba036392e6_20200807_10
4041_286.jpg, 00:00:37, 6.30m
Rohrmaterialwechsel / Stahl / Beton - NW 80 / 100 mm

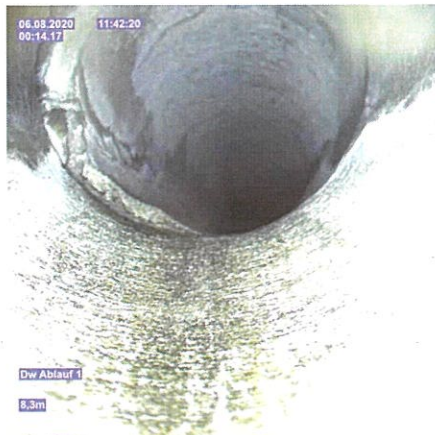
1:73	m +	OP Kürzel	Zustand	MPEG	Foto	Stufe
DW 1						
	0.00	BCD	Rohranfang / DW 1	00:01:07		
	2.80	BDA	Allgemeinzustand, Fotobeispiel von 12 Uhr bis 12 Uhr	00:00:53	H 01_42211f c3-6e51-4	
	6.30	AEDXA	Rohrmaterialwechsel / Stahl / Beton - NW 80 / 100 mm	00:00:37	H 01_414c82 4c-9acb-4	
	7.60	BCCYA	Bogen nach oben	00:00:27		
	8.30	BAJB	Versobene Rohrverbindung, versetzt, Versatz: 10mm von 6 Uhr bis 12 Uhr / Riss	00:00:14	H 01_0fe04c 11-9231-4	3
	9.80	BCE	Rohrende / Abzweiger	00:00:00	H 01_d83d3 b66-658e-	
			Abzweiger

H
01_0fe04c11-9231-48c2-8bee-369df8dbef65_20200807_1039
17_507.jpg, 00:00:14, 8.30m
Verschobene Rohrverbindung, versetzt, Versatz: 10mm von 6
Uhr bis 12 Uhr / Riss

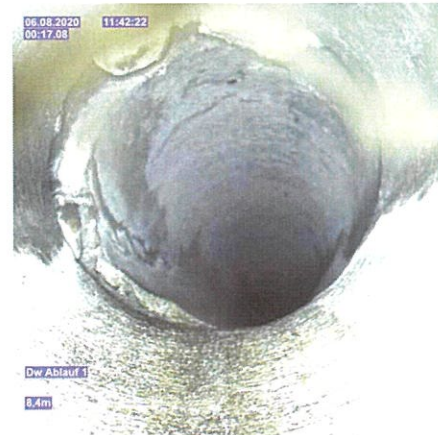
H
01_0a6bfa87-aead-48f1-8701-e63939e178cd_20200807_103
925_278.jpg, 00:00:14, 8.30m
Verschobene Rohrverbindung, versetzt, Versatz: 10mm von 6
Uhr bis 12 Uhr / Riss

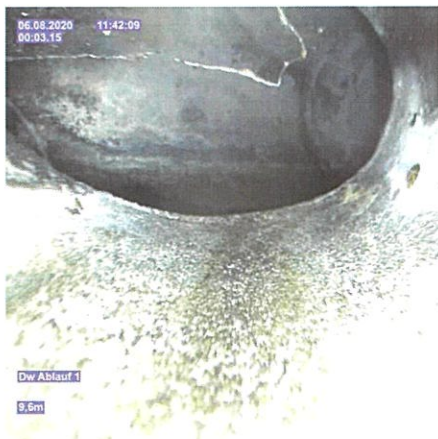
H
01_d83d3b66-658e-4212-8bde-8efd955c4da9_20200807_103
845_099.jpg, 00:00:00, 9.80m
Rohrende / Abzweiger
